Meclis Ana Binası Dış Cephesinde Temizlik ve Bakım Çalışmaları...

TBMM Ana Binası'nın dış cephe taş kaplamalarındaki kirlenme, yosunlaşma ve kükürt dioksit gazlarından kaynaklı sülfatlaşma, nozul püskürtme yöntemiyle temizlendi.

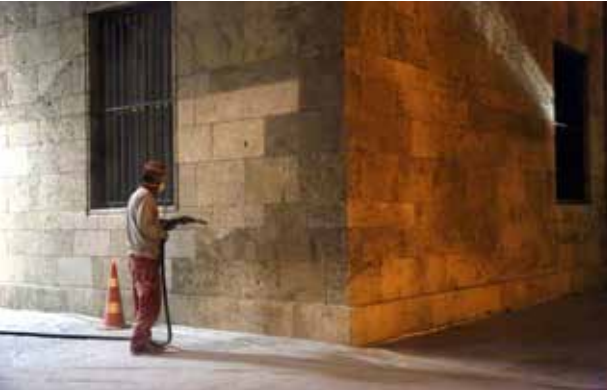
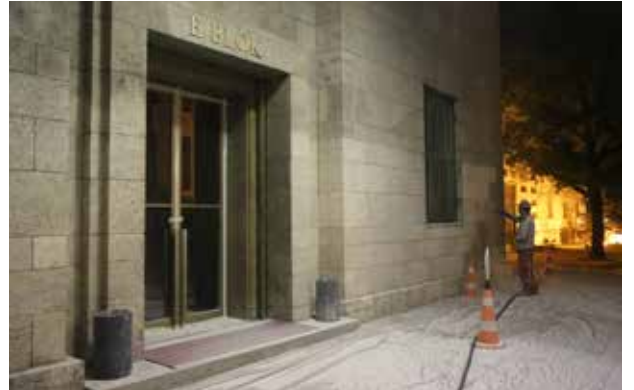
2014 yılı için Ana Bina'nın dış cephe kaplama taşlarının temizlenmesi ve korunması programa alındı. Bu çerçevede; hazırlanan rapor ve yapılan testler sonucu (çalışma basıncı, kullanılan malzemenin sertliği, boyutu ve şekli, uygulama mesafesi), taş kaplamalara zarar vermeyen, sadece taş yüzeydeki kirli alana, nozul püskürtme yöntemiyle kalsit tozu kullanılarak temizleme ve koruma işlemi yapıldı.
